# 漁船海難の 再発防止に向けて

～ 漁船火災の分析 ～

平成17年3月  
函館地方海難審判庁

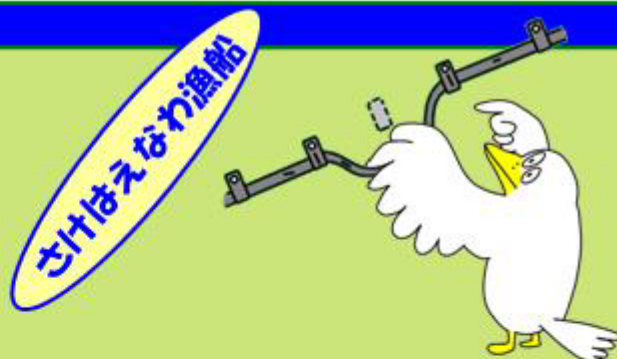
### (1) 電線が海水管に当たって被覆破損

発生日時 平成 13 年 9 月 21 日 02 時 27 分  
 総トン数 7.3 トン  
 乗組員数 5 人  
 損害等 2 人死亡（窒息死）  
 機関室，船員室及び艀室焼損

A 丸は，昭和 62 年に進水し，漁場で漂泊待機中，機関室内の蓄電池から主機始動用電動機に導かれていた電線が，老朽化していた固定具（結束バンド）から外れ，電線が垂れ下がって海水管に当たり，電線被覆が破れて導体と海水管とが短絡し，被覆が燃えて上方の船員室床板に着火し，火災となった。

船長は，電線が古くなっていたが，何とか使えるだろうと思った。

船舶所有者は，古い電線を使用していたが，船長が普通に操業しているので大丈夫と思った。

船長は，船舶所有者に対して業者の手配を申し入れ，主機始動用電源設備の点検を行うべきであった。

船舶所有者は，船長に対して不具合箇所があれば申し出るよう伝えるべきであった。

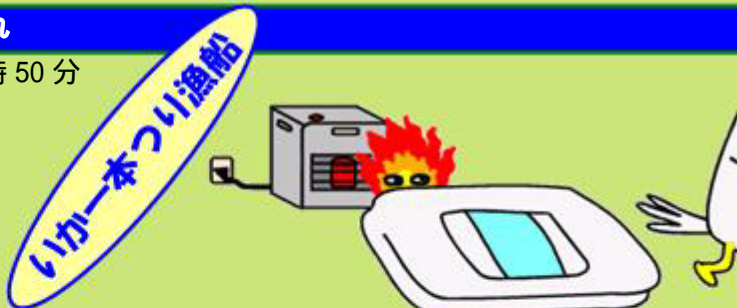
### (2) 電気ストーブのスイッチ切り忘れ

発生日時 平成 7 年 4 月 18 日 03 時 50 分  
 総トン数 19 トン  
 乗組員数 1 人(不在)  
 損害 船橋焼損

船長は，上架のための回航に備え，主機の暖機運転を始め，持参した寝具一式を操舵室内に投げ込んだが，20 日前の休漁開始時に係留したとき，同室の温風式電気ストーブのスイッチを切り忘れていたことに気付かないまま，帰宅した。

無人となった B 丸は，寝具が温風式電気ストーブに過熱されて燃え上がり，火災となった。

船長は，電気ストーブのスイッチは切れているものと思っていた。

船長は，電気ストーブのスイッチの状態を確かめるべきであった。

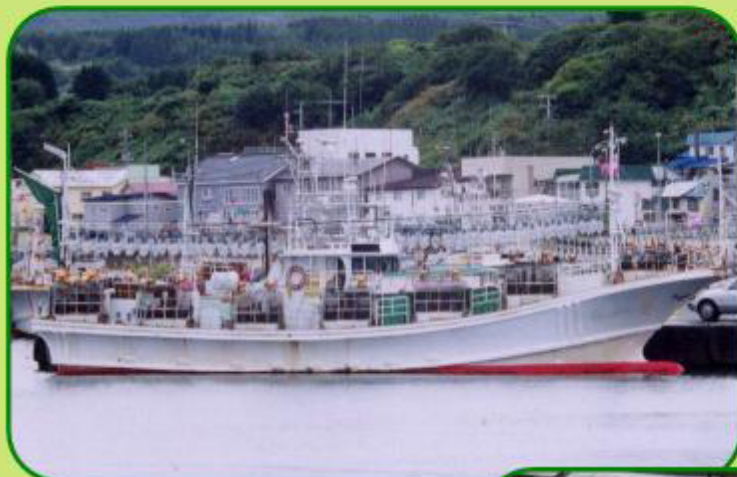
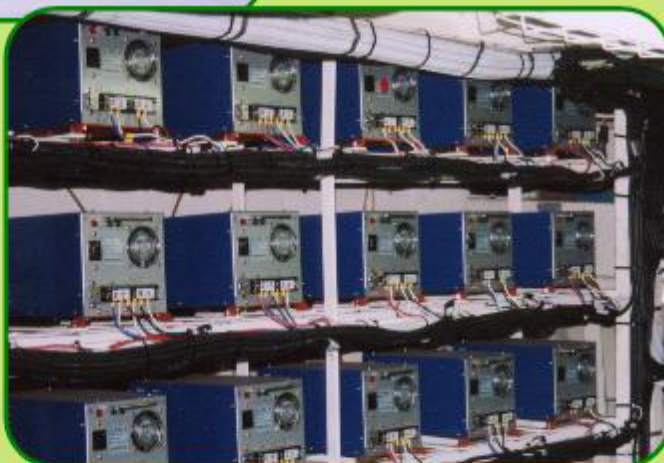
### ( 3 ) 集魚灯用安定器から出火

発生日時 平成 14 年 7 月 20 日 02 時 00 分  
 総トン数 9.94 トン  
 乗組員数 3 人  
 損害 全損（沈没）

C 丸は、昭和 55 年に進水し、42 個の集魚灯が装備され、集魚灯用電源設備として、主機の動力取出軸に交流発電機が据え付けられ、また 21 個の集魚灯用安定器が設置され、分電盤を経て安定器に配線されていた。

安定器には変圧器等の電気部品が組み込まれており、長期間使用されているうち、変圧器の発熱や湿気の影響を受け、同部品の劣化が次第に進行していた。

C 丸は、漁場に至って主機を中立運転とし、集魚灯を点灯して操業中、前示安定器の変圧器が絶縁不良により過熱短絡して発火し、周囲のコンデンサやキャブタイヤケーブル等に着火して、火災となった。

船長は、集魚灯が点灯していれば、大丈夫と思った。

船長は、毎年の出漁開始前に、業者に依頼して集魚灯用安定器電路系統の絶縁抵抗測定を実施すべきであった。

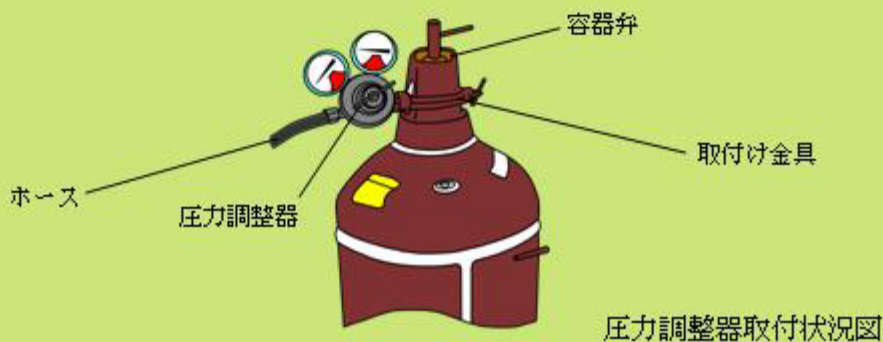
#### (4) アセチレン容器の漏洩ガスに引火

発生日時 平成 14 年 7 月 20 日 02 時 00 分  
 総トン数 279 トン  
 乗組員数 20 人  
 損害 船員居住区及び船橋焼損

D丸は、ガス溶接切断設備の取扱い管理者を定めておらず、乗組員が、同設備のアセチレン容器の交換後、石鹸水を塗って漏洩検査をしなかったため、圧力調整器の取付け金具が締め付け不足となっていることに気付かなかった。また、同調整器には、切断器の火炎がガスホース内を逆流した場合に、火炎を遮断する逆火防止器が取り付けられていなかった。

D丸は、係留中、船尾楼甲板においてトロール漁網用ワイヤロープのガス切断作業を行うため、乗組員が容器弁を開けアセチレン容器からガスホースを引き回したとき、圧力調整器の取付け金具が緩み、アセチレンが漏洩して同容器付近に滞留する状況となった。

こうして、D丸は、ガス切断作業中、圧力調整器からのアセチレンの漏洩に伴い切断器への供給量が不足し、火炎の逆流を生じ、滞留していたアセチレンに着火・爆発した。

船長は、ガス溶接切断設備の管理者を定めるなど、その取扱いに関する安全管理体制を整えるべきであった。

船舶所有者は、船長に対してガス切断作業に関する安全管理について指導すべきであった。
